כתובת הנכס: ישראל

סוג הבדיקה: איטום

חוות דעת מומחה

לאיתור נזילות מים וכשלים באיטום

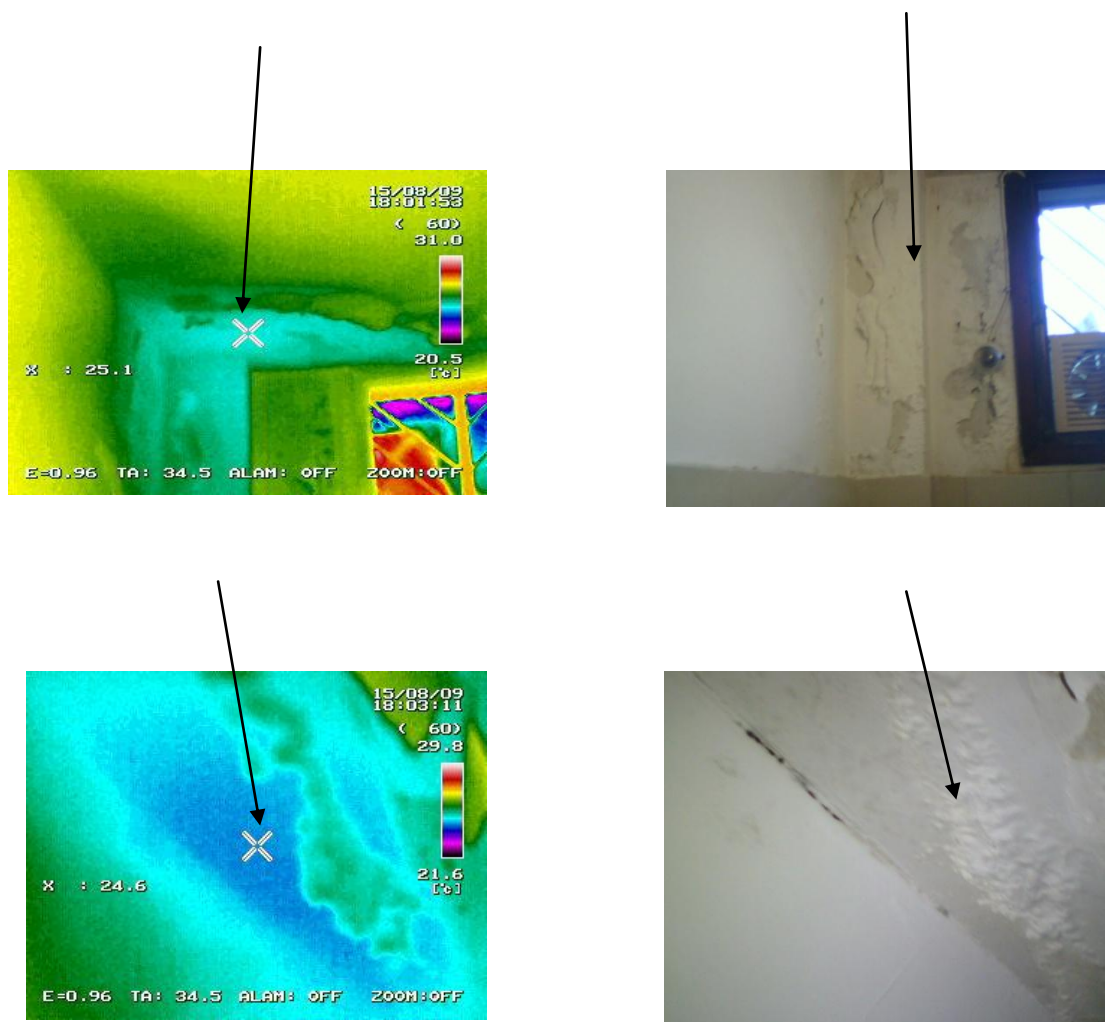
1.1 רטיבות בתקרת חדר שינה עקב איטום לקוי של יריעות.

הדבר גורם לרטיבות קשה וקילופי טיח בתוך הדירה .
יש לתקן בצורה מקצועית ולחדש צביעה.

זאת בניגוד לתקנות התכנון והבניה - סעיף 5.33 (א) – "גגו של בנין, קירות ורצפות של מרתפים, מקלטים תת קרקעיים ורצפות חדרי השרות, למעט אלה שבקומה התחתונה יאטמו בחומרים אספלטטיים". וכן בניגוד לת"י 1476 על כל חלקיו.

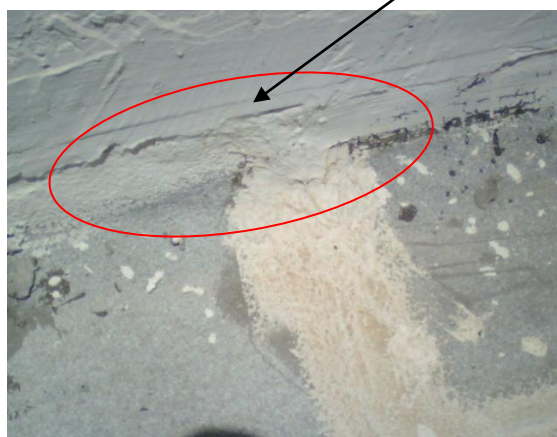
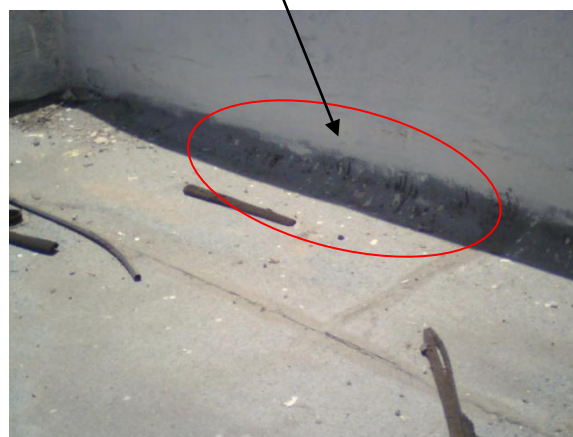
1.2 יריעות ביטומניות מורכבות על קירות המעקה העליונים ללא שנץ (מגרעת) וללא סרגל חיזוק.

זאת בהתאם לת"י 1752 חלק 1 סעיף 3.2.2.1 ראה גם ציור 8 .

יריעות ללא שכבת חיזוק וללא שכבת חיפוי כדרוש בתקן 1752

נדרש לחרוץ המגרעת לבצע רולקה בצורה מקצועית ולחזק היריעות בפס אלומיניום, ולאטום את המרווחים סביב הפס.

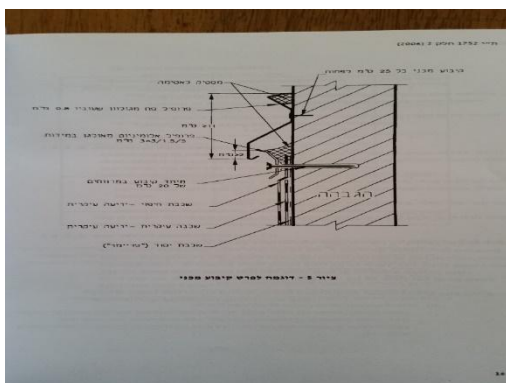
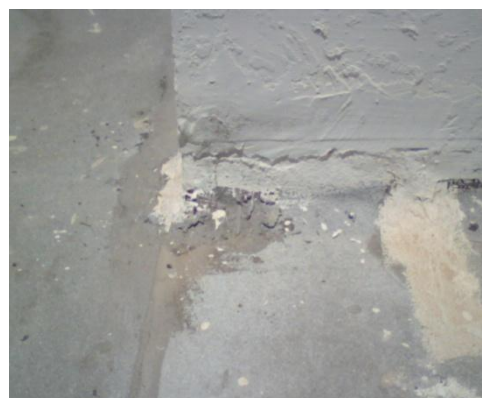
1.3 יריעות ביטומניות מורכבות על קירות המעקה העליונים ללא סרגלי הידוק.

זאת בהתאם לת"י 1752 חלק 2 סעיף 4.2.4.2 לפיו אם ההגבהה אינה עם אף מים העומד בדרישות ת"י 1752.1 או אם קיימת הוראה מהמתכנן לבצע קיבוע מכני, יש לבצע קיבוע מכני בקצה העליון של היריעה.

נדרש להשלים הסרגלים החסרים למניעת התנתקות היריעות מהקיר וחדירת מים.

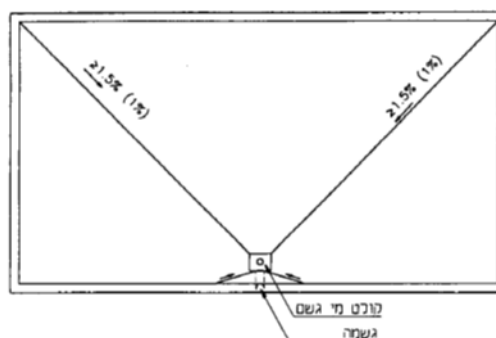
ציור 2 - דוגמה לתכנון השיפועים

1.4 שיפועי הגג לקויים והמים עומדים.

זאת בניגוד לת"י 1752 חלק 1 סעיף 3.1.1.2 האומר שנדרש לבצע שיפוע מינימאלי של:

- 1.5% כשמערכת האיטום חשופה.

- 1% כשמערכת האיטום לא חשופה.

וקיימת המלצה לבצע שיפועים בשיעור יותר גבוה

נדרש לפרק היריעות, לבצע יציקה בשיפועים נכונים ולבצע איטום מחדש תוך הקפדה על חפיפה והדבקה/הלחמה תקינים.

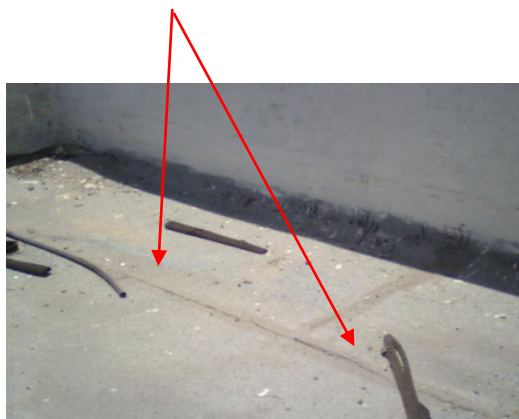
1.5 לא בוצעה הלבנה על החיבורים בגג.

זאת בניגוד למפרט הכללי לעבודות בנין סעיף 05074.

ובניגוד לת"י 1752 חלק 2 סעיף 5.2 לפיו - נדרש לצבוע בגגות חשופים את הביטומן בחיבורים בעיבודים וכו' בצבע מהסוג המומלץ ע"י יצרן היריעות .

וכן בהתאם לסעיף 6.5 שבהמשך לפיו נדרש לצבוע בגגות חשופים את החפיות בצבע מגן מתאים זאת לאחר סיום בדיקות איטום הגג בהצפה

נדרש לצבוע ב"רפלקטופיקס" או שווה ערך.
